STAMPE SV4

Service Bulletin

OBJET : CONTROLE DE L'ETAT DES VIS ET BOULONS DE FIXATION DES FERRURES AU NOEUD C
DU FUSELAGE.

S.B.N° 4

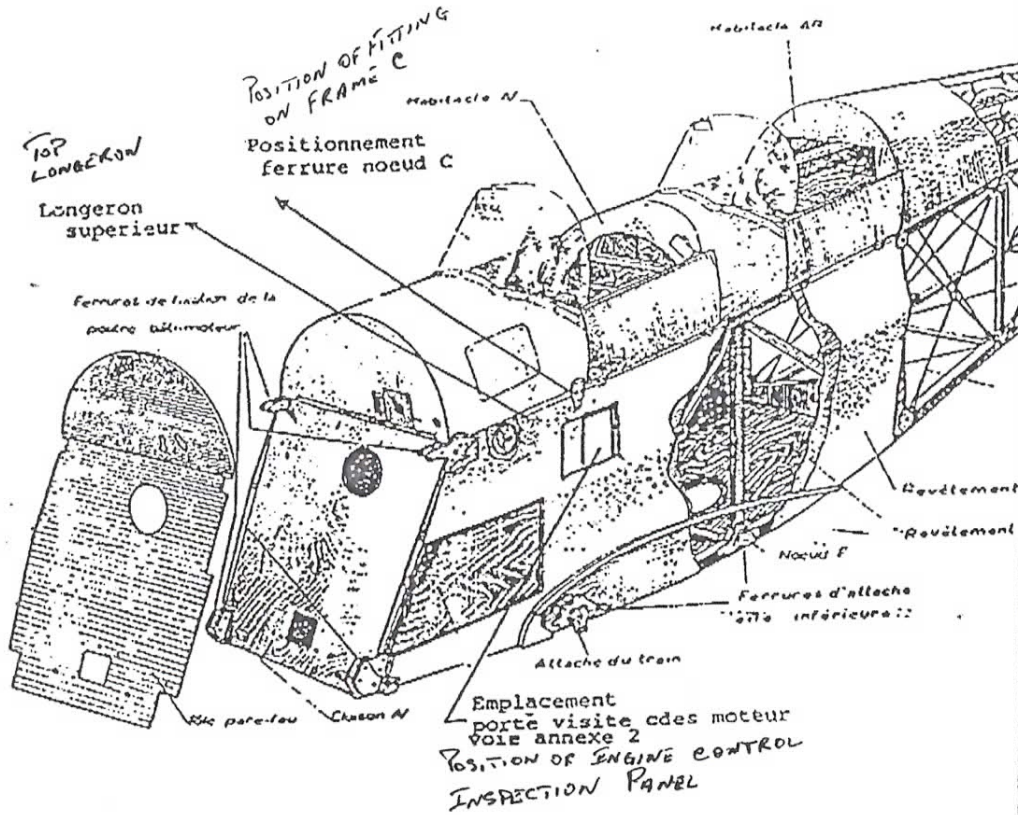
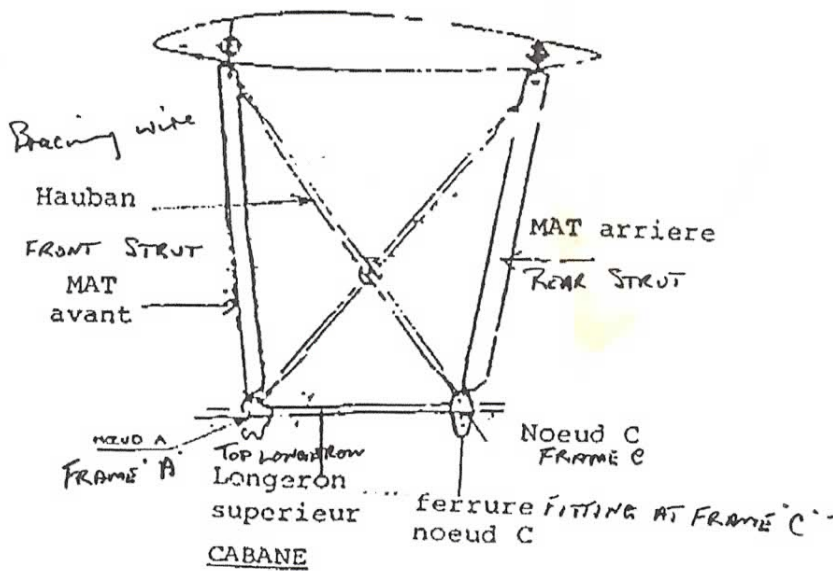
ANNEXE 1

Une détérioration par corrosion de la plupart des vis \varnothing 5 de fixation des ferrures du noeud C a été constatée sur un Stampe SV 4 C immatriculé en Grande Bretagne. Les ruptures se sont produites au niveau des filetages et ont été mises en évidence au cours d'une révision générale de l'avion. Les ferrures du noeud C sont identifiées dans les annexes jointes. La corrosion au niveau de ces vis a été rencontrée par d'autres utilisateurs en entretien mais sans découverte de conséquences aussi importantes.

- Déposer les vis l'une après l'autre c.a.d après remise en place de la précédente.
- Après dépose d'une vis, s'assurer de son état (absence de corrosion, filetage en état, protection existante, en principe cadmiage y compris sur vis d'origine).
- Ne remonter la visserie déposée que si saine.
- Au cas où une rupture est constatée ou survient à la dépose sur les vis ϕ 5, mettre en place une vis à cote réparation, après retaraudage, sans toucher au revêtement côté gauche, à priori. Côté droit, la toile qui recouvre la ferrure, pourra être ouverte si nécessaire. Côté gauche, l'annexe 3 donne, à titre indicatif, un extrait des plans de liasse concernant le revêtement avion et l'encadrement de porte de visite suivant les versions SV 4.

- Le passage à une vis à cote américaine ϕ 6,35mm (28 filets au pouce). On perce la contreplaque et le longeron supérieur (ou le montant C/D) à 6,4mm. Les ferrures noed C proprement dites seront percées à 5,4mm avant retaraudage.
- L'emploi d'une vis à tête hexagonale d'un standard courant par exemple références NAS1304H18 ou NAS1304H19 ou analogues. Il n'est pas nécessaire d'interposer une rondelle sous tête pour tenir compte de la fraisure existante sur la contreplaque de ferrure au noed C (annexe 2) si celle ci est conforme à la définition de base (vis fraisée bombée à 90° ϕ 5). Si tel n'est pas le cas, interposer sous tête une cale (0,8mm par exemple), avec protection (prévoir une vis NAS 1304H20).
- Dans tous les cas, freiner les vis au remontage avec de la loctite (bleue) déposée sur le filetage.
