N° 65 SALS/MTI
S.G.A.C.C.

AVION STAMPE
SV 4 A - SV 4 B - SV 4 C

FICHE TECHNIQUE N° 6/SV 4

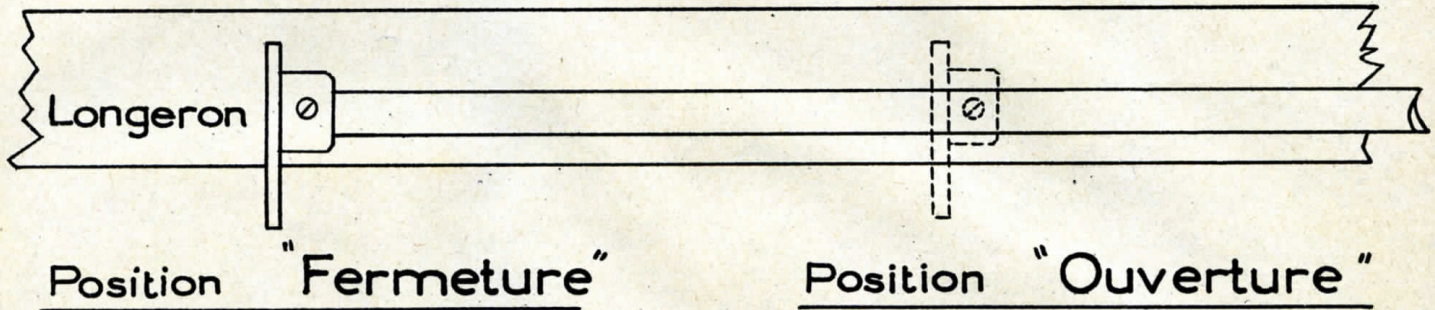
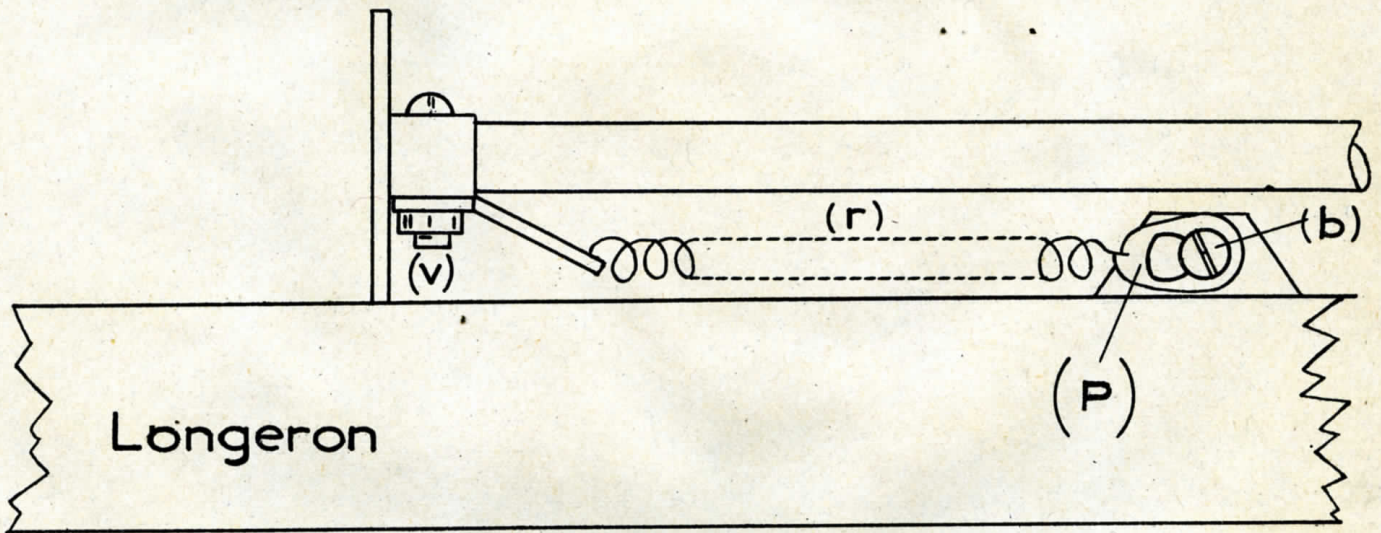
Avion Stampe S.V.4.C.

INCIDENT CONSTATE : Des arrêts de moteur en plein vol sur avion Stampe se sont produits du fait que le passager de la place arrière a entraîné involontairement vers l'arrière la tirette du robinet d'essence, provoquant ainsi la fermeture de ce robinet. Il en est résulté des atterrissages en campagne qui se sont souvent terminés par une casse partielle mais importante de l'appareil.

Tirette à la position "Ouverture"

MESURES PRESCRITES: Il y a lieu de monter d'urgence un dispositif de verrouillage de la tirette du robinet d'essence immobilisant celle-ci dans sa position "ouverture". En attendant qu'une modification soit étudiée par le Constructeur et approuvée par le Service Technique de l'Aéronautique, la solution à adopter dès maintenant pour verrouiller la tirette est la suivante :

adjonction d'un ressort à boudin (r) fixé par une vis (v) sur la tirette (t) .
Ce ressort peut, par l'intermédiaire d'une plaquette (p) comportant un trou ovale, s'agraffer facilement sur une vis à bois (b) fixée sur le longeron. Pour assurer la fermeture du robinet d'essence, libérer la plaquette (p) de la vis (b) .
