STAMPE SV4

Service Bulletin

OBJET : CONTROLE DE L'ETAT DES VIS ET BOULONS DE FIXATION DES FERRURES AU NOEUD C
DU FUSELAGE.

S.B.N° 4

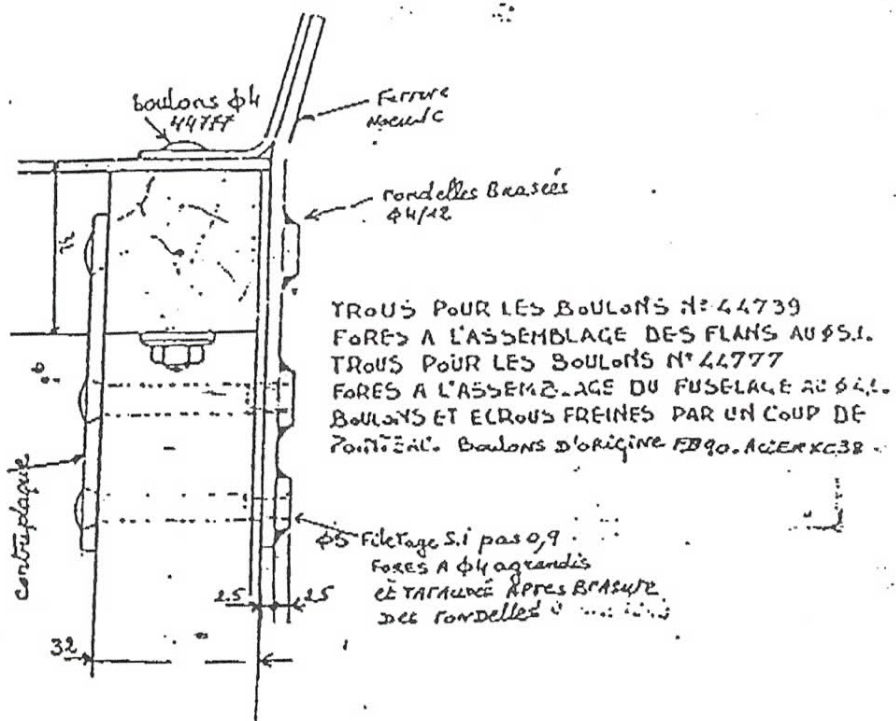
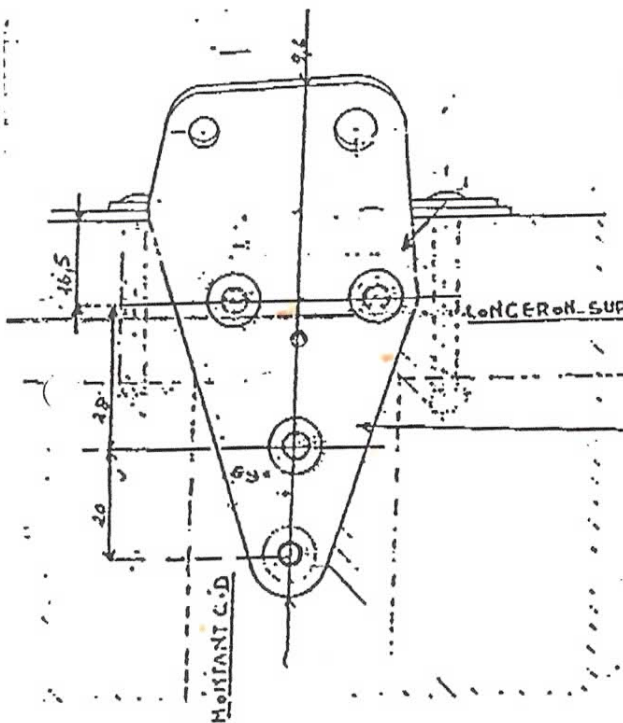
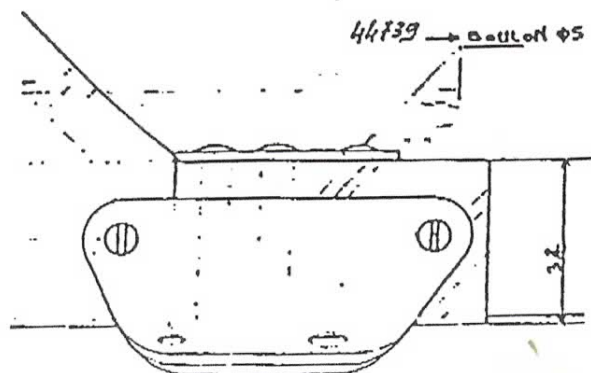
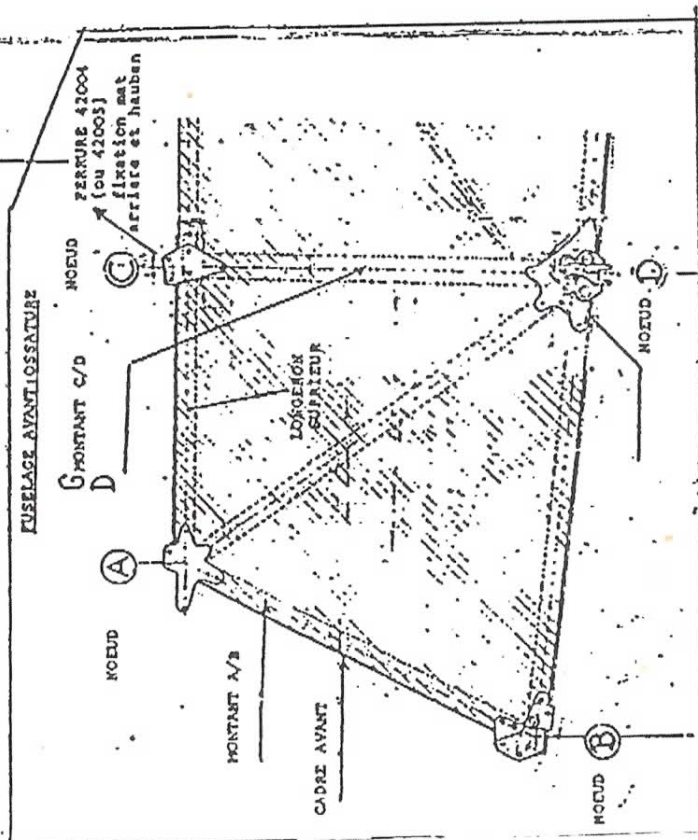
ANNEXE 1

Une détérioration par corrosion de la plupart des vis \varnothing 5 de fixation des ferrures du noeud C a été constatée sur un Stampe SV 4 C immatriculé en Grande Bretagne. Les ruptures se sont produites au niveau des filetages et ont été mises en évidence au cours d'une révision générale de l'avion. Les ferrures du noeud C sont identifiées dans les annexes jointes. La corrosion au niveau de ces vis a été rencontrée par d'autres utilisateurs en entretien mais sans découverte de conséquences aussi importantes.

- Déposer les vis l'une après l'autre c.a.d après remise en place de la précédente.
- Après dépose d'une vis, s'assurer de son état (absence de corrosion, filetage en état, protection existante, en principe cadmiage y compris sur vis d'origine).
- Ne remonter la visserie déposée que si saine.
- Au cas où une rupture est constatée ou survient à la dépose sur les vis ϕ 5, mettre en place une vis à cote réparation, après retaraudage, sans toucher au revêtement côté gauche, à priori. Côté droit, la toile qui recouvre la ferrure, pourra être ouverte si nécessaire. Côté gauche, l'annexe 3 donne, à titre indicatif, un extrait des plans de liasse concernant le revêtement avion et l'encadrement de porte de visite suivant les versions SV 4.

inserting of an American size bolt 6.35mm dia ($\frac{1}{4}$ "
(28 threads to the inch) Drill out backplate and the
top longeron (at point C-D to 6.4mm Dia. The fitting at frame
C proper are drilled to 5.4mm dia before tapping.
- Use a bolt with hexagonal head to the current standard
for example NAS 1304 H18 or NAS 1304 H19 or similar. It is not
necessary to put a washer under the head, remember that
the drilled hole exists in the plywood of the fitting at frame C
(Sketch 2) if this conforms to the original (across countersunk
raised head at 90° 5mm dia) If this is not the case place
under the head a wedge (0.8mm for example) with protection
(D Envisage NAS 1304 H20 bolt)
- In all cases lock the bolts when reassembling
with (blue) Loctite on the threads.
